CASTELLS CATALANS

ESPARREGUERA

Nom del castell: Esparreguera
Data de construcció: segle X
Municipi: Seva
Comarca: Osona
Altitud: 602 m
Coordenades: E 437305.5, N 4628249 (ED50 UTM 31N). Longitud: 02° 14' 39.1" Latitud: 41° 48' 06.4" (ETRS89 Geodèsiques)
Com arribar-hi: el camí més adient per arribar-hi surt dels Hostalets de Balenyà en direcció a la masia de l'Alzinar, camí del Fitor, i una vegada ultrapassada prendre la segona pista que surt a la esquerra que ens durà al castell, deixant abans una altra pista que surt a mà dreta que també duu al Fitor.

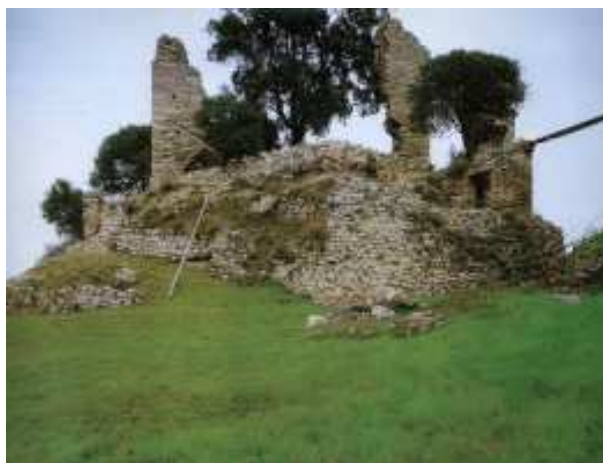
Les ruïnes de la domus des del costat de migjorn amb el mur meridional esfondrat la tardor de 1984. Foto de M.Anglada i reproduïda del volum Osona de la Catalunya Romànica.

D'aquest edifici han pervingut encara les parets emmurallades que envoltaven el casal de planta rectangular. Fins que les fortes pluges del novembre de l'any 1984 l'ensorraren, tot i que estava apuntalat, encara es mantenia dempeus el mur de migjorn.

El mur que va caure tenia dos esvorancs, dels quals s'anaven desprenent les pedres, que es trobaven pobrament lligades amb un morter de calç molt poc consistent.
